## RAPPORT – ÉBAUCHE

### Ministère des Transports Examen technique indépendant du pont de la rivière Nipigon

Pont de la rivière Nipigon  
Région du Nord-Ouest  
N° de contrat : 2013-6000

**Septembre 2016**

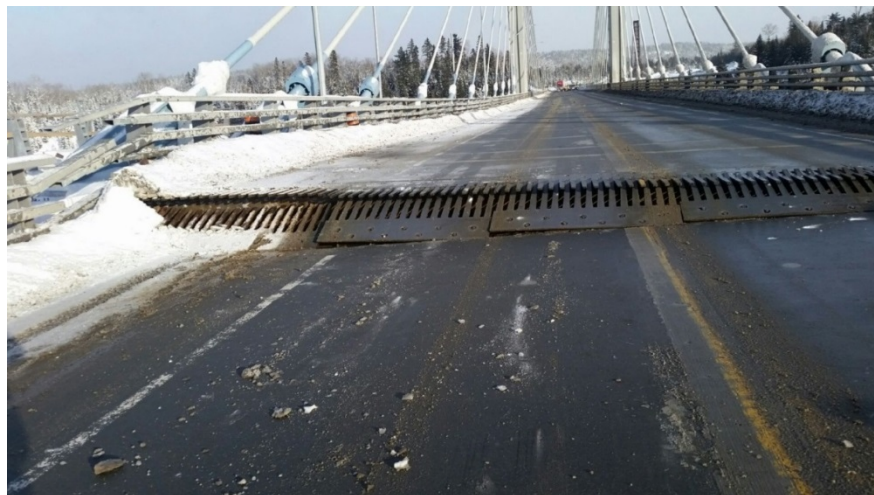
Dès que les boulons se sont rompus, le déséquilibre de poids des travées, agissant par les câbles d'étais, a provoqué le soulèvement de l'extrémité nord-ouest du tablier du pont, celle-ci s'arrêtant à environ 600 mm au-dessus du niveau de la route. Il n'y a pas eu de défaillance au niveau de l'appareil d'appui centre-ouest, ce qui a limité les dommages au pont.

**Figure 1-1 : Pont de la rivière Nipigon – soulèvement de 600 mm du bord nord du pont à la culée ouest le 10 janvier 2016**

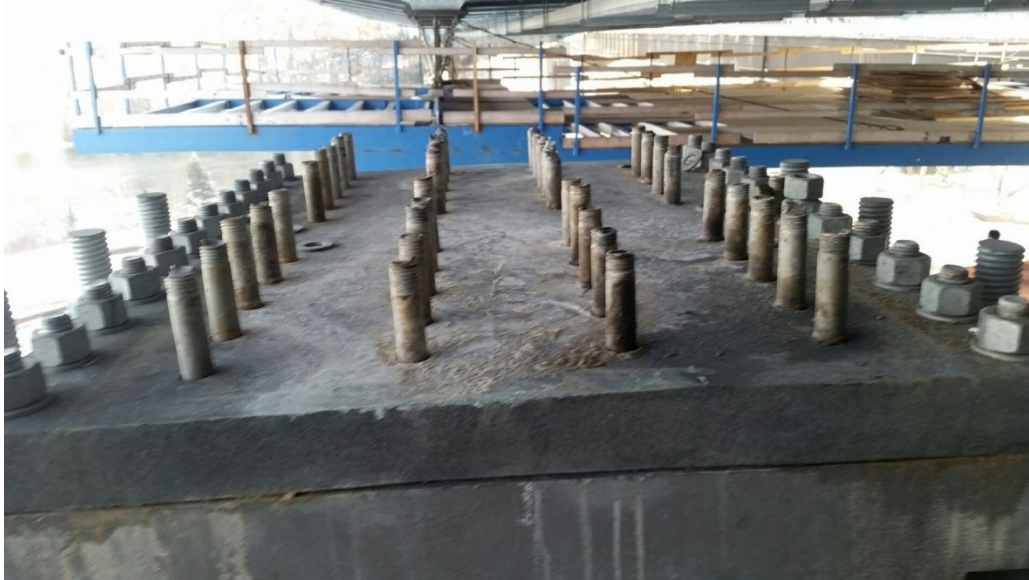
La défaillance de l'ensemble d'arrimage a été causée par une rupture progressive des 40 boulons (ASTM-A490) raccordant l'appareil d'appui à l'aile de la poutre maîtresse au cours des semaines et des mois précédant le bris complet du groupe de boulons. Bien que la défaillance du groupe de boulons fut immédiatement apparente (comme on peut le voir sur la figure 1-2), la nature progressive de la rupture des boulons et les facteurs contributifs ont été déterminés au moyen d'un examen et d'un essai des boulons défailants, ainsi que par des analyses et des évaluations décrites dans le présent rapport.

**Figure 1-2 : Boulons rompus (boulons ASTM A490 reliant la plaque semelle à l'aile de la poutre maîtresse) et plaque semelle déformée à l'appareil d'appui ouest. Noter les quatre rangées de boulons de raccordement d'aile défailants.**

1. La rupture des boulons découle d'un processus de rupture par fatigue à faible cycle progressif induit par des changements cycliques dans les tensions des boulons en combinaison avec une flexion des boulons localisée. Les boulons étaient soumis à un effort de traction dans le domaine plastique et à des cycles répétés liés à une circulation de camions relativement lourds, mais respectant le poids légal pour les routes, ainsi qu'à d'autres demandes au cours de la période de 42 jours suivant l'ouverture du pont à la circulation. Comme il est résumé ci-dessous, le matériau des boulons satisfaisait aux spécifications et n'a pas été fragilisé par des enduits ou des températures froides.

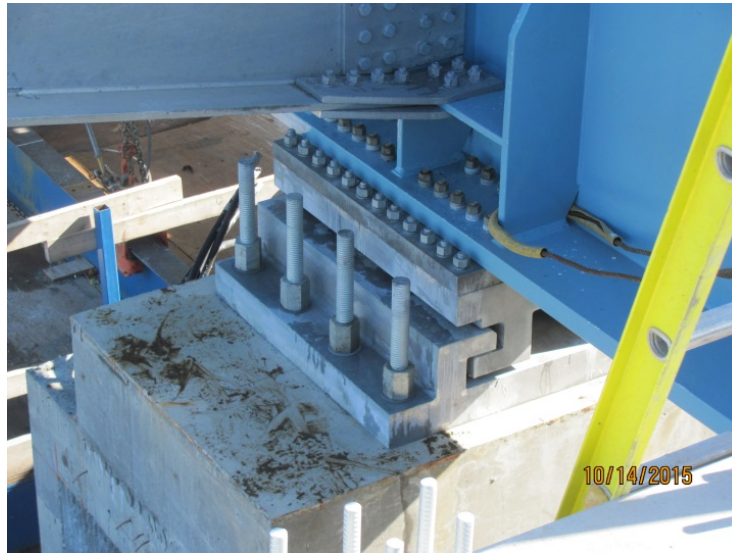
**Figure 1-4 : Appareil d'appui centre-ouest en place. On aperçoit la plaque semelle biseautée entre l'aile de la poutre maîtresse et la plaque semelle de l'appareil d'appui.**

2. Les forces et les déformations dans les deux rangées extérieures de boulons ont été augmentées considérablement par la flexibilité de la plaque semelle biseautée et les forces d'arrachement connexes entre l'appareil d'appui et l'aile de la poutre maîtresse. Outre la flexibilité de la plaque semelle, des déformations par flexion et des déformations plastiques se sont également produites dans la plaque semelle durant la propagation de la rupture des boulons. La flexion était évidente dans la courbure permanente de la plaque à la suite du bris. Les forces d'arrachement et le comportement plastique dans la plaque semelle ont contribué à accroître les déformations dans les boulons et à faire progresser la rupture des boulons.
