Pont de la rivière Nipigon – Enquête

22 septembre 2016

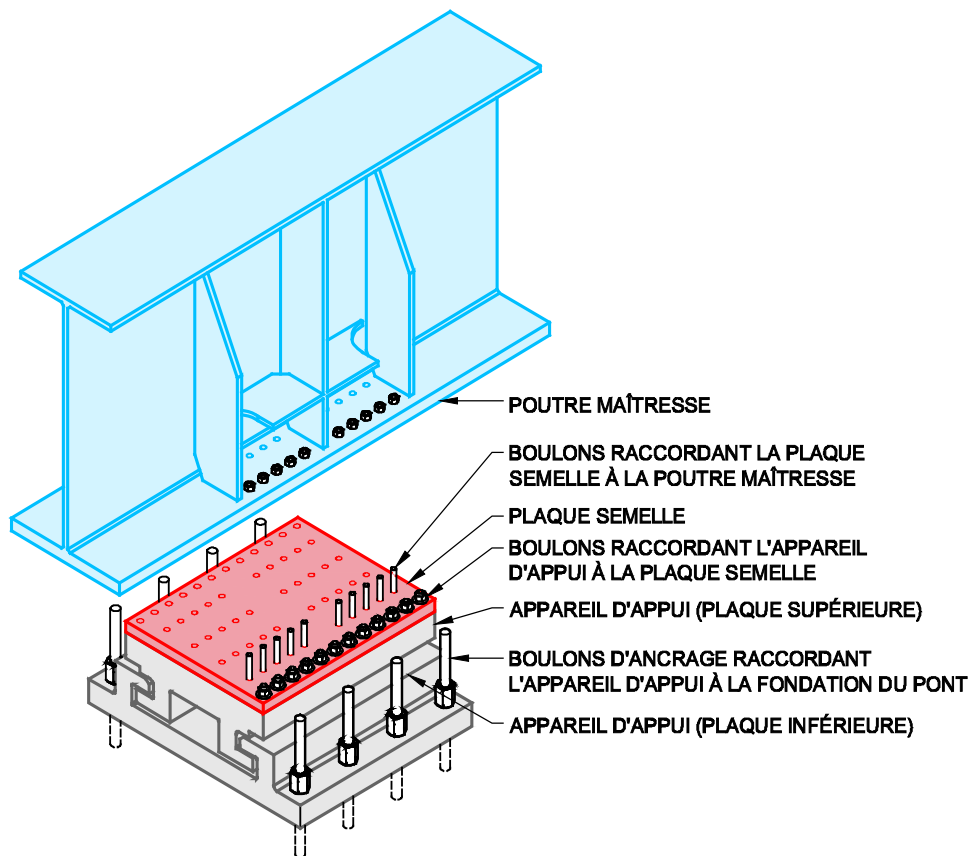
ÉLÉMENTS

Les examens techniques ont révélé que trois principaux facteurs ont mené à la défaillance : la flexibilité de la plaque semelle, un manque de rotation dans l'appareil d'appui et un serrage inadéquat des boulons.

L'examen a révélé que la plaque semelle était trop mince et courbée, engendrant ainsi une « force d'arrachement » qui a accru les forces s'exerçant sur les deux rangées de boulons externes. Cette force supplémentaire a provoqué la flexion, l'étirement et, finalement, le bris des têtes des boulons et des écrous.

L'appareil d'appui n'a pas pivoté. L'absence de rotation a augmenté les forces exercées sur les boulons, ce qui a entraîné leur rupture.

Un serrage approprié permet de maintenir des forces plus uniformes dans les boulons lorsque la charge sur le pont change.

La conception d'une modification permanente pour le pont est bien entamée et fera l'objet d'un examen par Associated Engineering (Ont.). Veuillez consulter la fiche de renseignements sur la modification permanente du pont de la rivière Nipigon pour obtenir de plus amples renseignements.
